Les conditions météorologiques propices au déclenchement des avalanches de neige dans les corridors routiers du nord de la Gaspésie, Québec, Canada

Analysis of the weather conditions leading to avalanche activity along transportation roads in Northern Gaspésie, Québec, Canada

Bernard Hétu

Volume 61, numéro 2-3, 2007

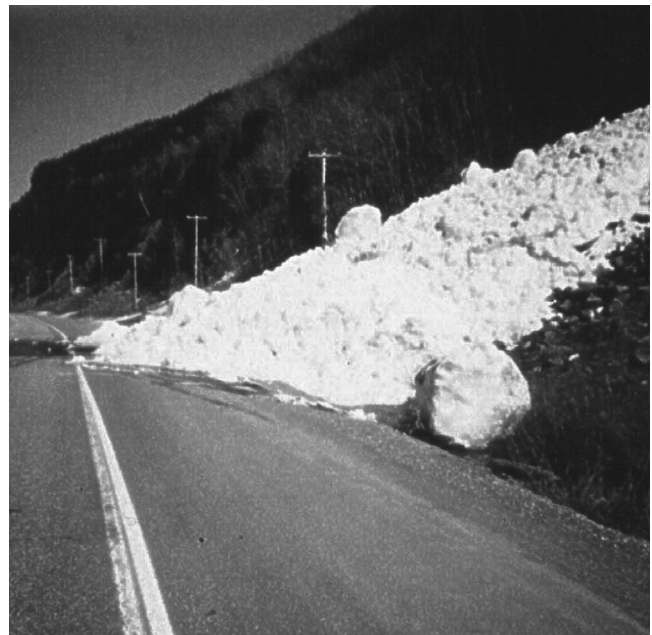
FIGURE 6. Le 24 avril 1991, une avalanche contenant des blocs de glace obstrue partiellement la route nationale 132 près de La Martre (secteur 60) (photographie : Ministère des Transports du Québec).

On April 24th, 1991, an avalanche deposit containing several ice blocks recovers half of the national road 132 near La Martre (section 60) (Photograph : Ministère des Transports du Québec).

Entre le 1^{er} octobre 1987 et le 31 mai 1993, 19 avalanches ont été inventoriées par la Patrouille de Roches (fig. 6). L'analyse des conditions météorologiques qui prévalaient dans les 15 jours précédant les événements a permis de mieux comprendre les conditions propices au déclenchement des grosses avalanches qui surviennent dans la zone littorale et les basses vallées montagnardes du nord de la Gaspésie. Une attention particulière a été accordée à l'évolution des conditions météorologiques au cours des 48 à 72 heures précédant les avalanches. Les données météorologiques proviennent des stations de Cap-Madeleine ou de Mont-Louis, selon la disponibilité des données. Ces stations sont situées respectivement dans les secteurs 110 et 140 (fig. 2A). Le tableau I présente le total des précipitations neigeuses à Cap-Madeleine pour chacun des six hivers considérés. Soulignons que quatre des six hivers se situent sous la normale, qui est de 284 cm (1971-2000).

(3) Les grosses avalanches qui sont parvenues jusqu'aux routes constituent, dans le cadre de cet inventaire, un phénomène essentiellement printanier puisque 14 des 19 avalanches inventoriées se sont produites en avril (10) et en mai (4). Quatre d'entre elles contenaient des blocs de glace (fig. 6).

Quatre des 19 avalanches inventoriées contenaient des blocs de glace (fig. 6). Ces quatre avalanches se sont produites en avril et mai, alors que les températures maximales quotidiennes étaient largement positives. Cette période correspond précisément à l'écroulement des carapaces de glace (fig. 4D). Les blocs de glace libérés font couramment de 1 à 4 m³ et les plus gros approchent les 10 m³. Il est fort probable que les quatre avalanches printanières dont il est question ici ont été déclenchées par la chute de blocs de glace sur un manteau neigeux que la fonte avait rendu instable. Cette hypothèse a pu être attestée le 31 mars 2006 dans un couloir situé le long de la route nationale 132 à l'ouest de La Martre. Le bloc de glace qui s'est détaché du sommet de la paroi ce jour-là faisait environ 9 m³ (fig. 4A, B et C) ; il a provoqué une grosse avalanche de neige humide qui s'est arrêtée sur l'accotement (fig. 5B).
